## Technische fiche

| Aanstelling | ERGONOMISCH douchezitje met vaste hoogte, rugleuning en armleuningen |
| Referentie | 047820 |

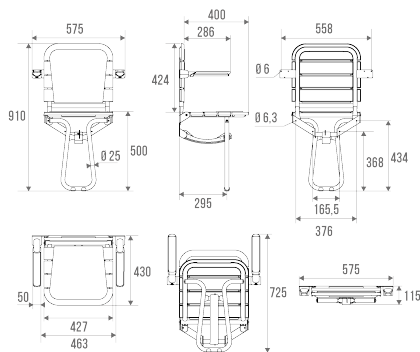
Witte polypropeen latten, Witte alu. buis Ø 25 mm

| Afmetingen | 427 x 450 x 430 mm |
| Diameter Ø | 25 mm |
| Materiaal | Aluminium |
