## Technische fiche

| Aanstelling | ERGONOMISCH verstelbaar douchezitje met rugleuning en armleuningen |
| Referentie | 047825 |

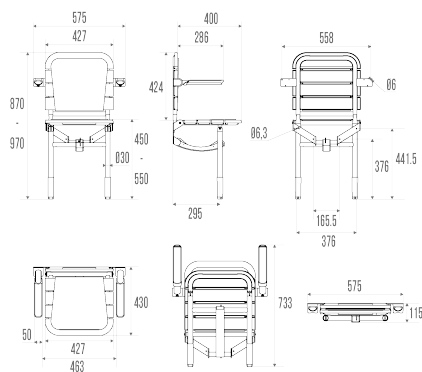
Witte polypropeen latten, Witte alu. buis Ø 25 mm
